PROVINCIA DI CAMPOBASSO

Ufficio 1 – Gruppi Stradali, monitoraggio infrastrutture viarie e sicurezza stradale

Oggetto: Richiesta apposizione ordinanza di chiusura della SP 15 in corrispondenza del ponticello n. 66 sito a circa un Km dal centro abitato del comune di Salcito
- URGENTE

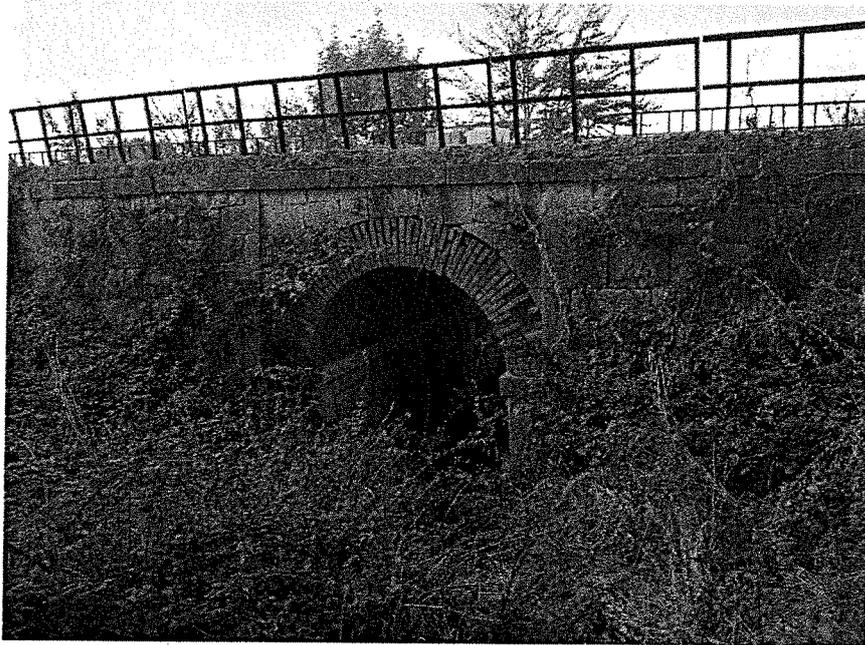
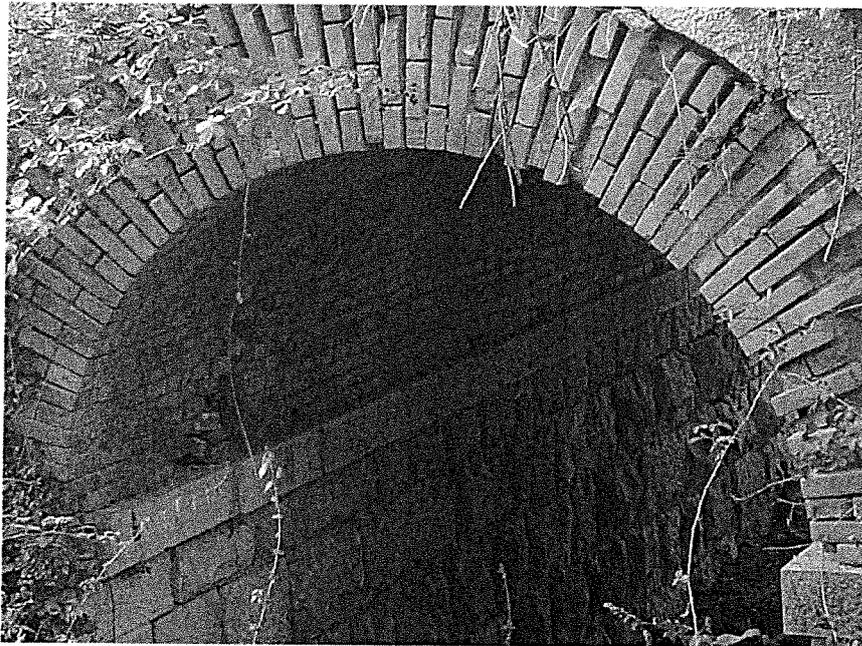
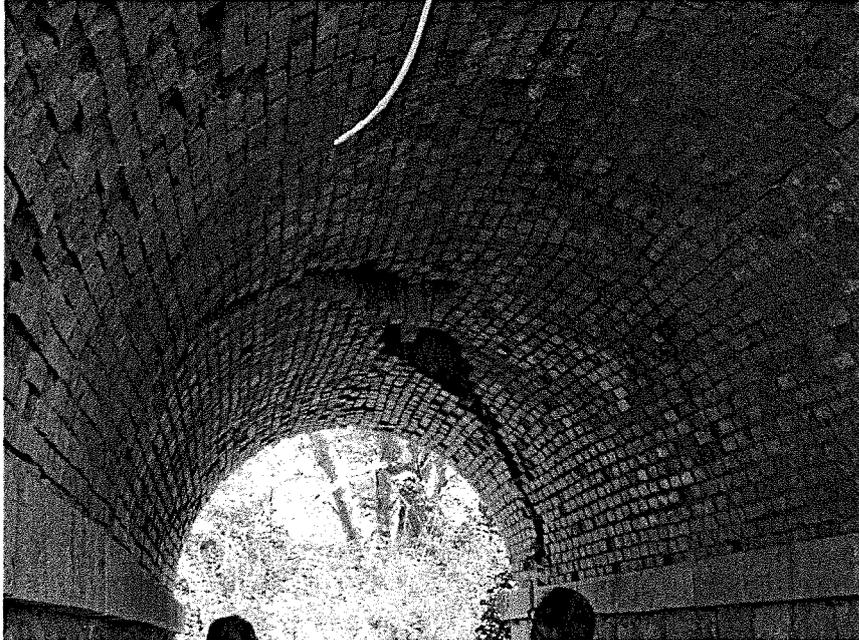
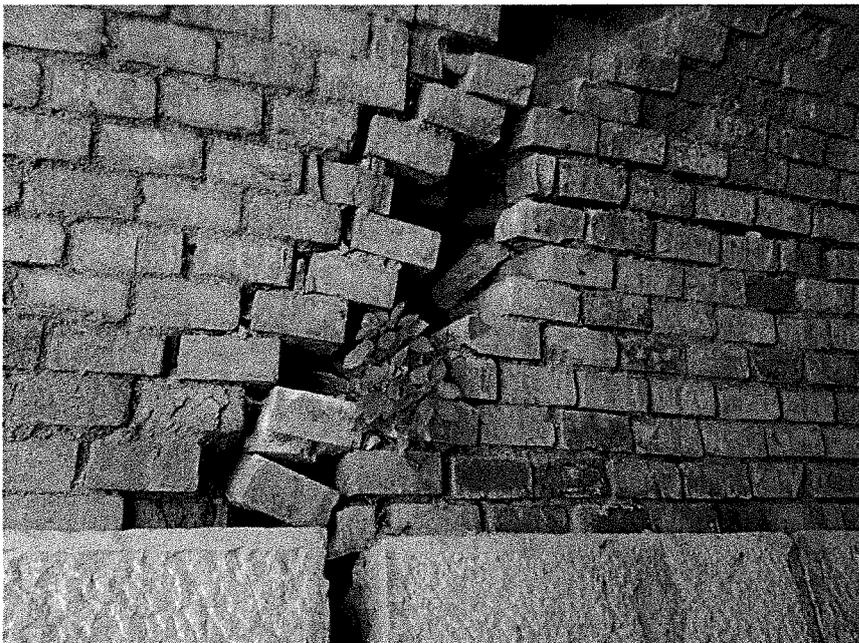
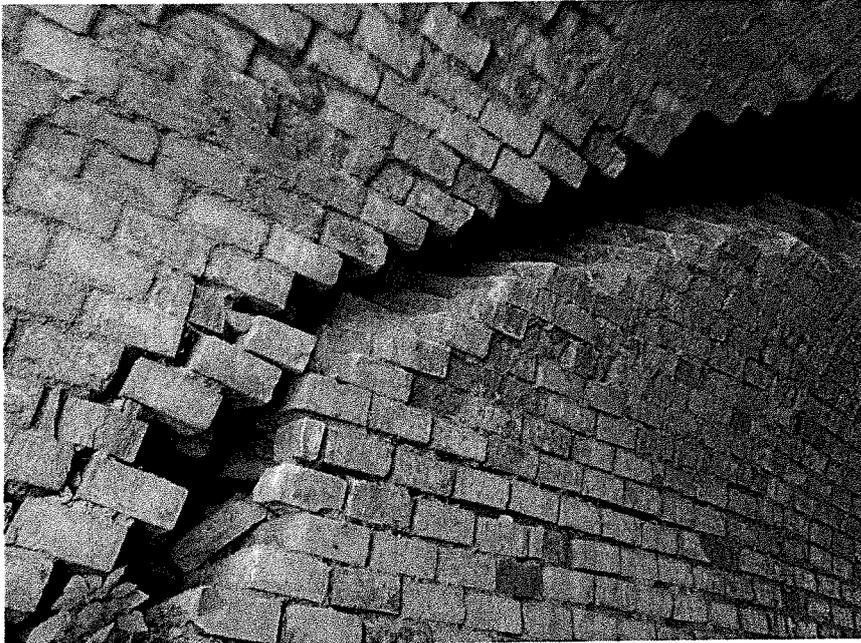
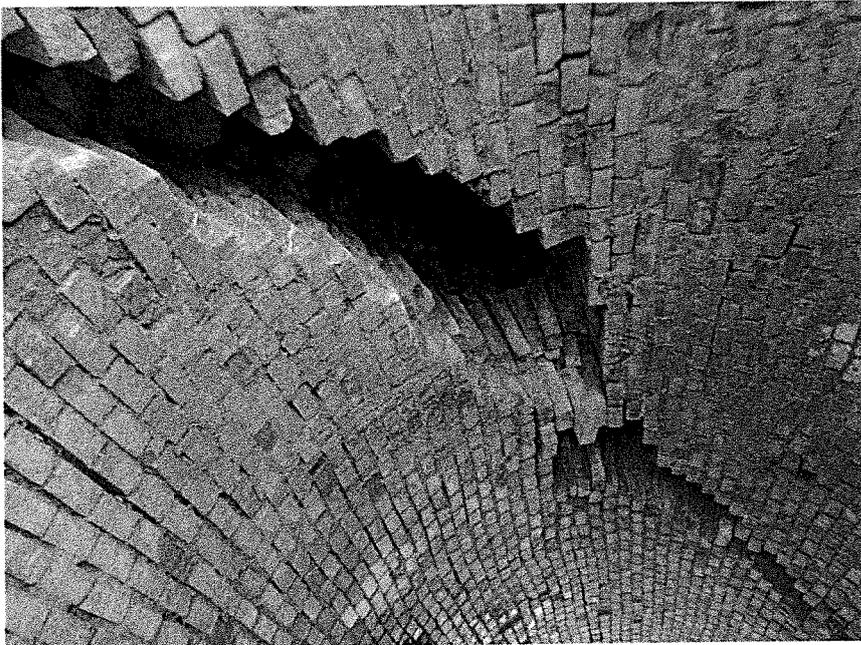
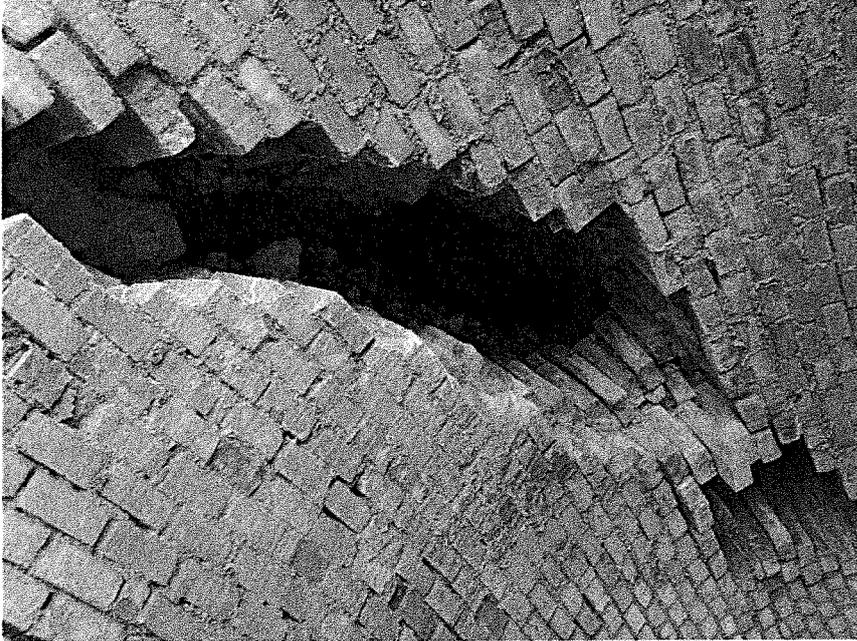
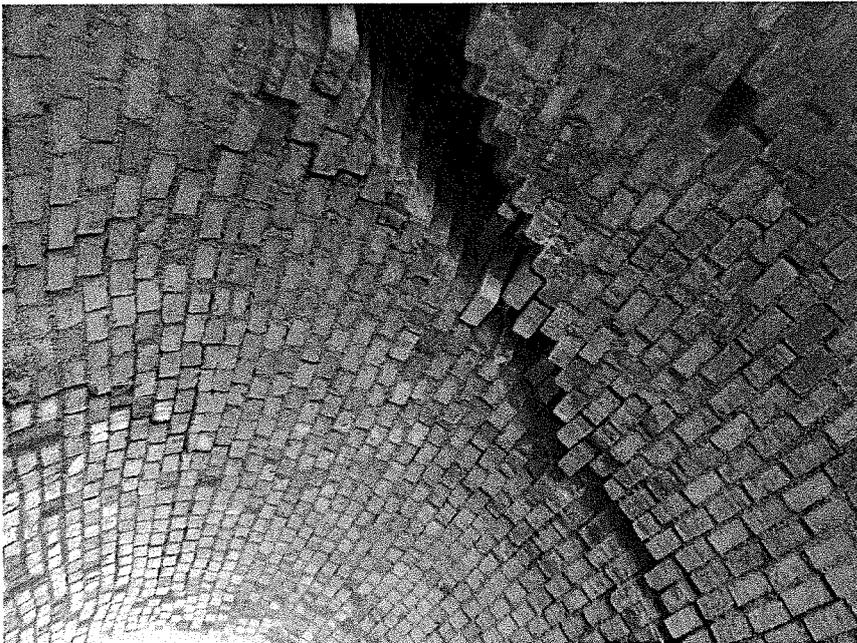
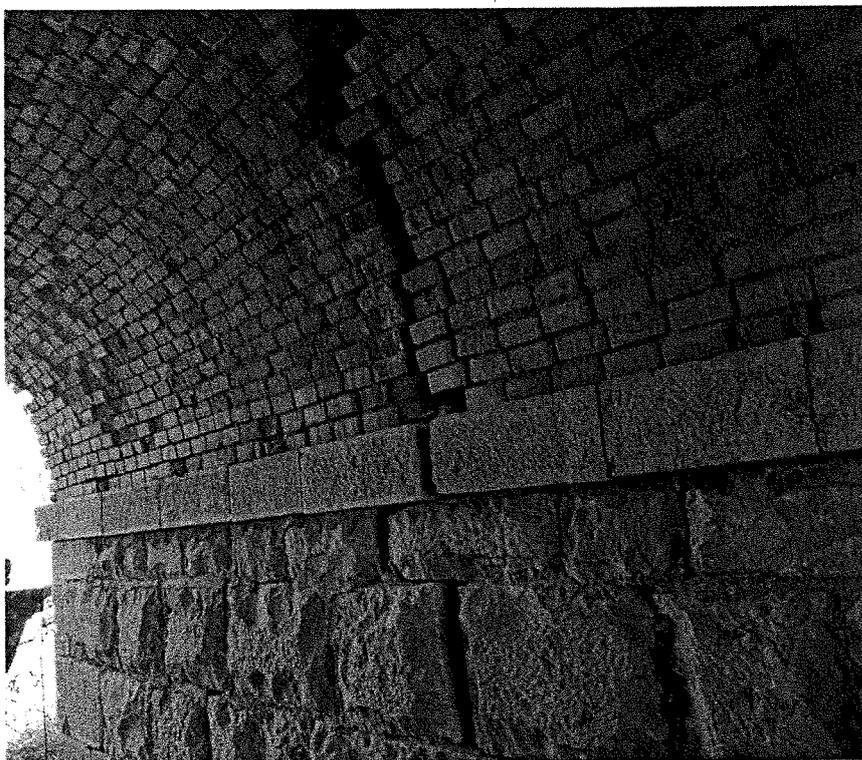
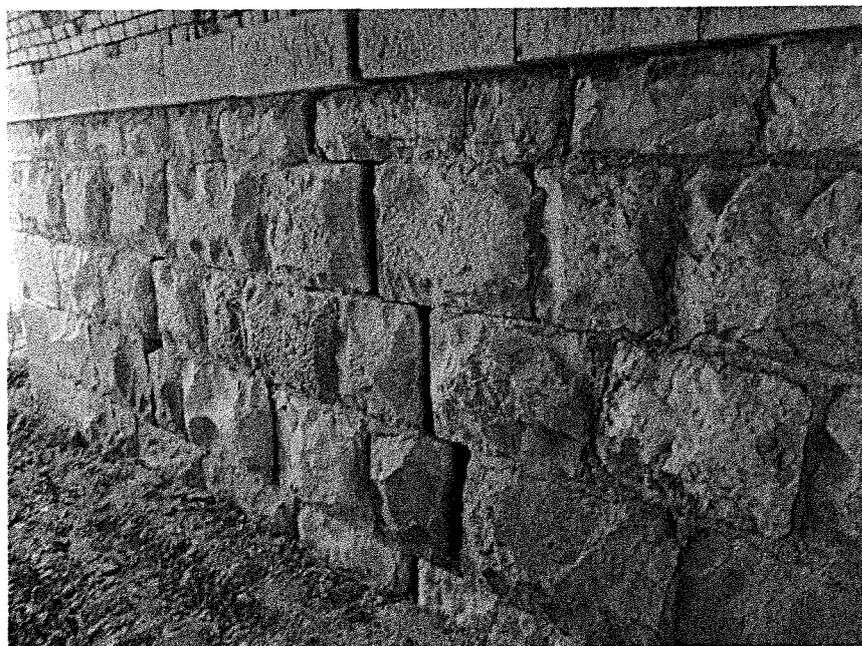
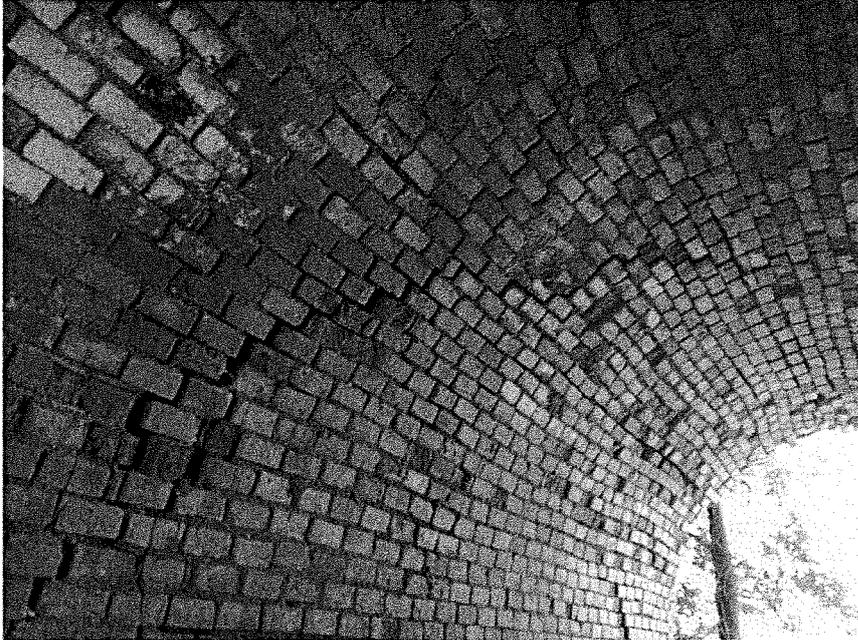
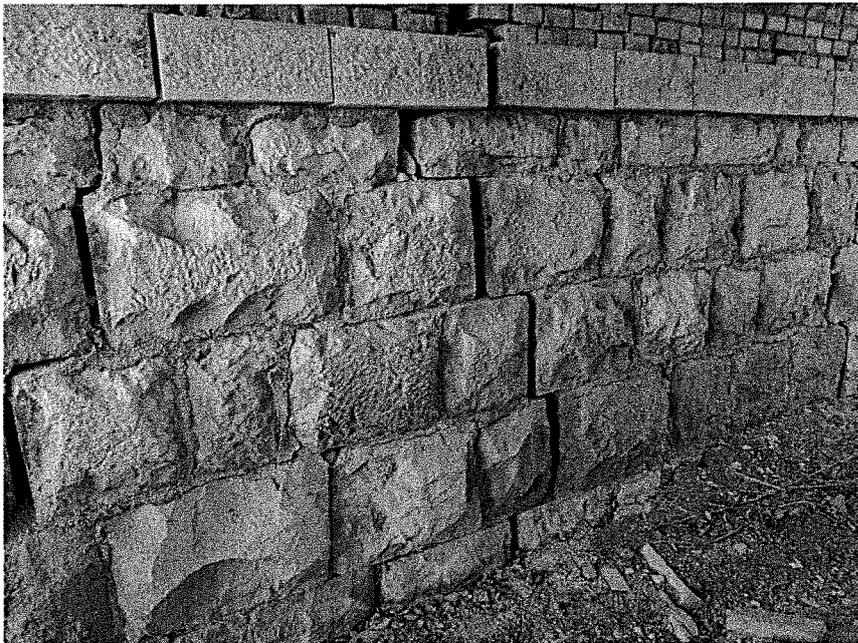
Allegato 2 – documentazione fotografica

- Da un'attenta ispezione del ponticello, sopra citato (largh. 8,50 metri, lungo 2,50 metri ed alto 3,80 metri), si è avuto modo di verificare che lo stesso è irrimediabilmente danneggiato e non più transitabile, così come si evince dall'allegata documentazione fotografica, in quanto presenta:

- una lesione lungo tutto lo sviluppo dell'arco di oltre 0,50 metri con conseguente svuotamento del materiale di riempimento della volta;
 - lesioni diffuse sulle spalle segno di un cedimento in fondazione, se pur inaccessibili;

- le barriere di protezione bordo ponte non sono idonee;si è constatata la carenza di interventi di manutenzione sull'opera d'arte ed il degrado della stessa;

- le opere d'arte di che trattasi sono state realizzate presumibilmente tra gli anni 50', conformemente alla normativa allora vigente;
- la mancata programmazione di interventi manutentori da parte dell'Ente ha comportato una riduzione del livello sicurezza della strada e del ponte in ragione dello stato fessurativo dello stesso;

Ritenuto di dover proporre la chiusura della SP 15 a circa un Km dal centro abitato di Salcito, nelle more che l'Ente individui le necessarie somme per ripristinare le condizioni di sicurezza del ponticello n. 66, al solo fine di tutelare la pubblica e privata incolumità e a tutela del patrimonio dell'Ente, **con la presente si chiede** di adottare il provvedimento con il seguente contenuto:

- **chiusura della SP 15 in corrispondenza del ponticello n. 66 sito a circa un Km dal centro abitato del comune di Salcito;**
- l'ordinanza sarà eseguita mediante apposizione della segnaletica verticale, senza ulteriori indugi, a cura del responsabile del gruppo stradale n. 3 di Fossalto e del personale in servizio di reperibilità e dal personale assegnato allo stesso gruppo, provvedendo in merito con l'urgenza correlata alla emissione del provvedimento autorizzando la spesa necessaria.
